ANNO XX - N. 4/2012

Trimestrale del Collegio  
degli Ingegneri del Trentino

# La ciminiera storica all'interno del comparto ex Manifattura Tabacchi in Rovereto: monitoraggio, identificazione dinamica e processo di aggiornamento del modello strutturale (model updating)

di  
ing. Alessio Bonelli  
ing. Matteo Tomaselli

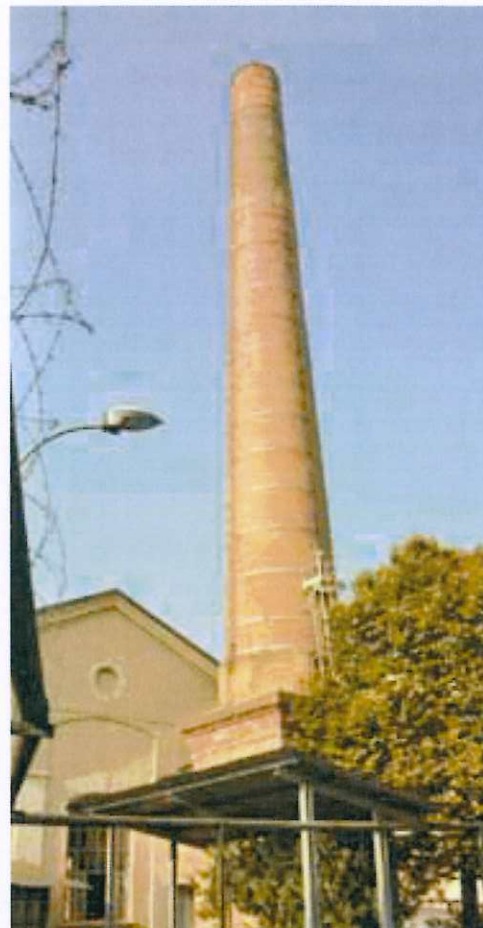
Fig. 1: ciminiera – lato est (sx) e lato sud (dx)

La ciminiera ha un'altezza totale fuori terra di 38 m ca., un diametro alla base di 3,8 m e di 2,4 m in sommità. Essa è rinforzata per tutta l'altezza da anelli anulari in acciaio e presenta sulla faccia lato est una frattura chiusa da graffe metalliche lungo il suo sviluppo lineare.

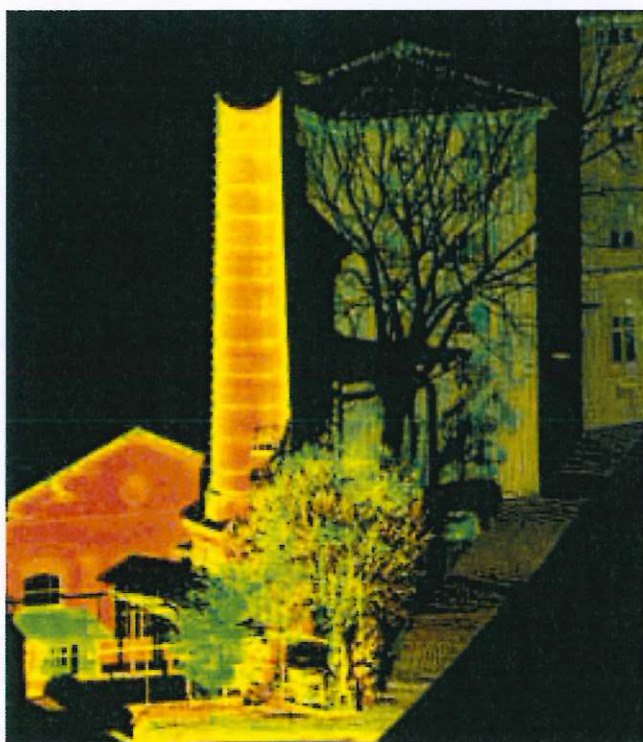
Fig. 2: Rilievo laserscanner

A tal proposito preventivamente alle analisi di seguito descritte si è condotto un rilievo di dettaglio, eseguito mediante dispositivo elettro-ottico (laser scanner), al fine di conoscere la

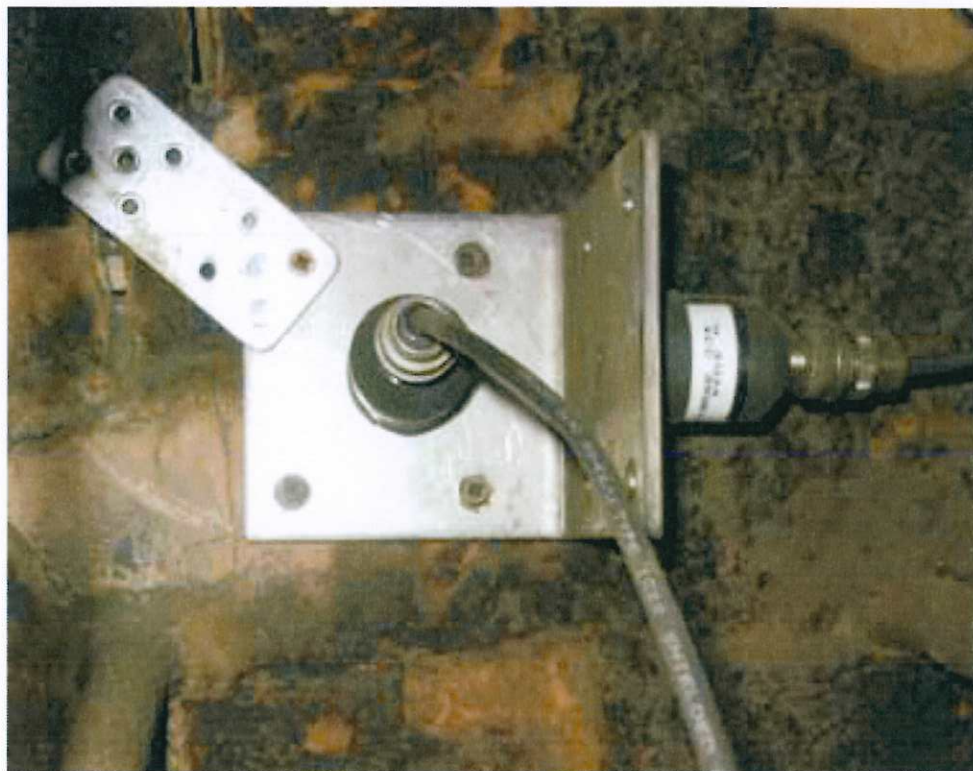
Fig. 5: Accelerometri monoassiali posizionati a quota +25.3 m.

Data la geometria e la sostanziale simmetria del manufatto è stata decisa l'installazione di 4 accelerometri monoassiali disposti in due direzioni lungo il fusto della ciminiera. Tale scelta permette infatti di determinare il livello delle vibrazioni causate dal forzamento eolico e dal traffico (rumore ambientale) e consente di stimare la forma e la frequenza dei primi modi di vibrare della struttura. In dettaglio sono stati posizionati n. 2 accelerometri orizzontali mutuamente perpendicolari posizionati in prossimità dell'apice della struttura (a una quota pari a 37 m dal pc) e n. 2 accelerometri (a quota pari a 25.3 m) poco oltre la metà dello sviluppo in altezza della ciminiera. Al fine di verificare eventuali gradienti termici sono state inoltre monitorate la temperatura e l'umidità interna al manufatto.

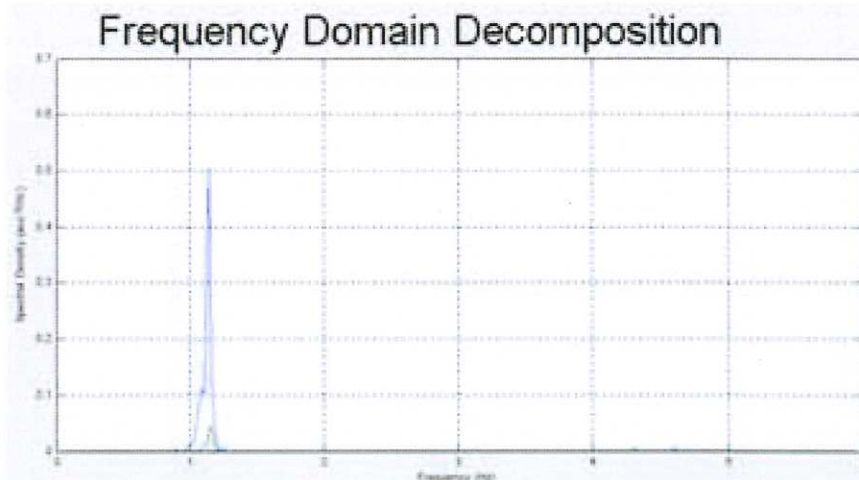
Fig. 6: Ampiezza della densità spettrale (si riporta in blu il primo valore singolare, in verde il secondo) nell'intervallo 0-6 Hz; suddivisione in 60 segmenti con sovrapposizione pari a 0.98.

Per una stima delle pulsazioni e forme modali si è impiegata la tecnica FDD (Frequency Domain Decomposition) impiegabile in casi di monitoraggio/prove di tipo *output only* (ossia prove nelle quali è sconosciuta la forzante); nel caso in esame infatti le registrazioni sono state effettuate in regime di vibrazione ambientale. In tali situazione la forzante è assimilabile ad un rumore bianco. Il metodo opera nel dominio delle frequenze ed è basato sulla decomposizione ai valori singolari della matrice di densità spettra-

le della risposta ad ogni frequenza. A differenza di altre metodologie un vantaggio operativo della FDD consiste nell'ottenimento diretto di un grafico (valori singolari vs frequenza) che tiene conto di tutti i canali acquisiti contemporaneamente, e permette l'individuazione di modi di vibrare anche vicini tra loro.
